Datum/Date: 29.06.2017

PRÜFBERICHT TEST REPORT

Nr./No.: 2017 21902

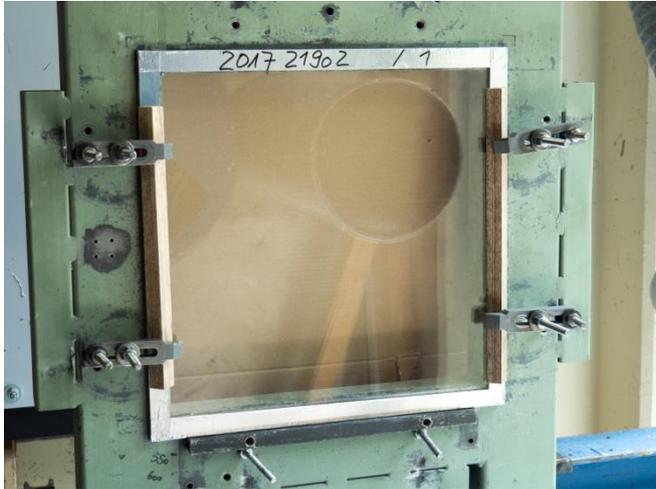
Bild 1
Prüfmuster Nr. 1 vor dem Versuch, Vorderseite

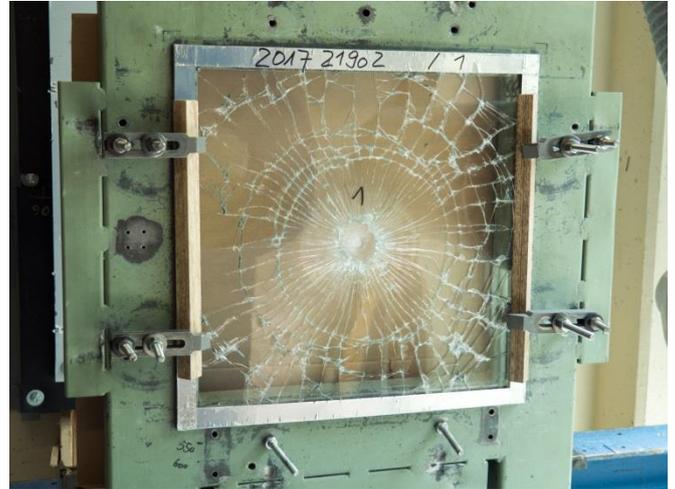
Ver- such Nr.	Prüfmuster			Projektil-		Projektil-		Beschä- digungen Art	Bild Nr.	Bemer- kungen
	Nr.	Werkstoff/ Bauart/ Typ	Dicke T [mm]	Typ	masse m [kg]	geschwin- digkeit v_t [m/s]	Energie E [J]			
1	1	Sicherheitsfenster aus G&S VSG 9 mm, TVG5 – 2 PU – 2 mm PC – PE-Folie, 500 x 500 mm	9,0	DIN EN 12417	0,1	67	224	a	1 bis 4	/
2	2		9,0	DIN EN 12417	0,1	67	224	a	5 bis 7	/
3	3		9,0	DIN EN 12417	0,1	68	231	a	8 bis 10	/
4	4		9,0	DIN EN 12417	0,1	71	252	a	11 bis 13	/

Bild 2
Prüfmuster Nr. 1 nach dem Versuch, Vorderseite

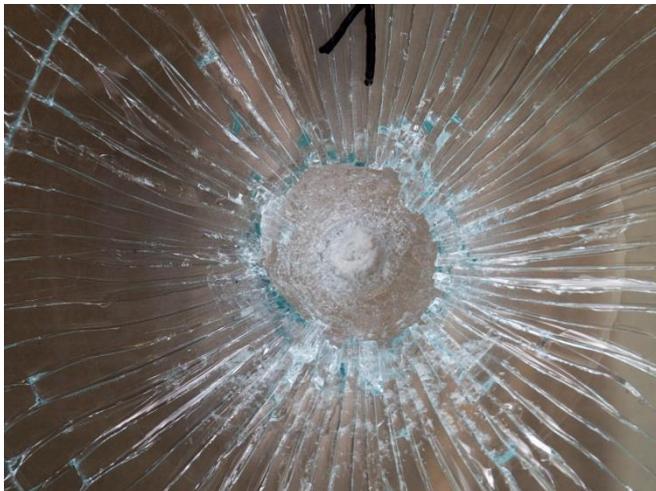
Bild 3
Prüfmuster Nr. 1 nach dem Versuch, Vorderseite

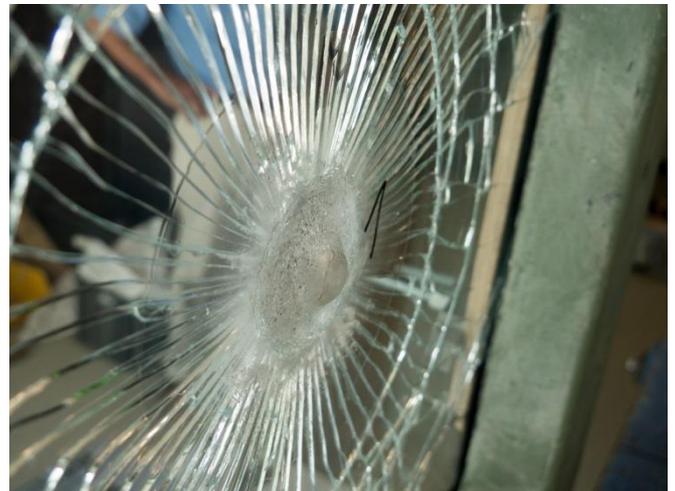
Bild 4
Prüfmuster Nr. 1 nach dem Versuch, Rückseite

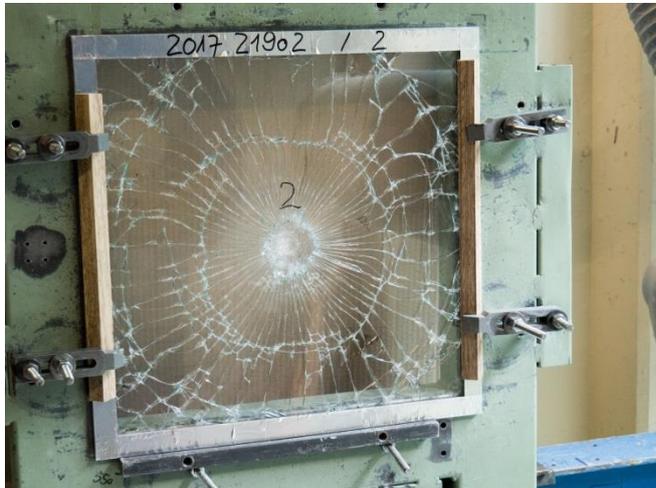
Bild 5
Prüfmuster Nr. 2 nach dem Versuch, Vorderseite

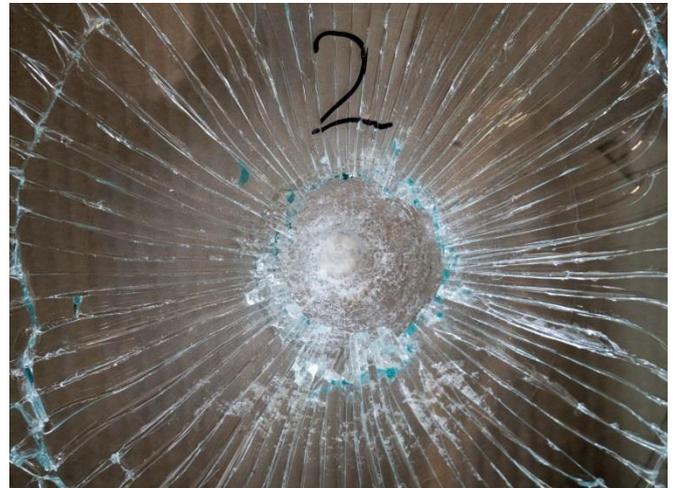
Bild 6
Prüfmuster Nr. 2 nach dem Versuch, Vorderseite

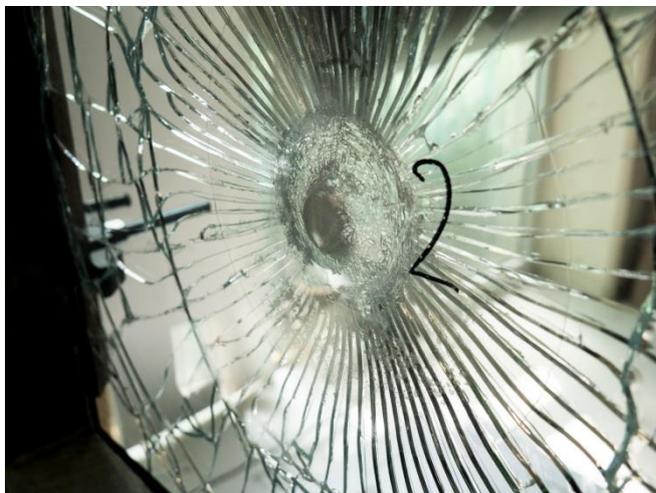
Bild 7
Prüfmuster Nr. 2 nach dem Versuch, Rückseite

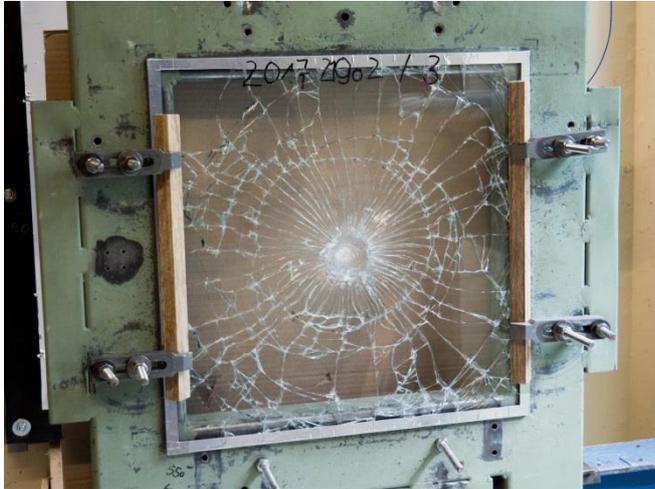
Bild 8
Prüfmuster Nr. 3 nach dem Versuch, Vorderseite

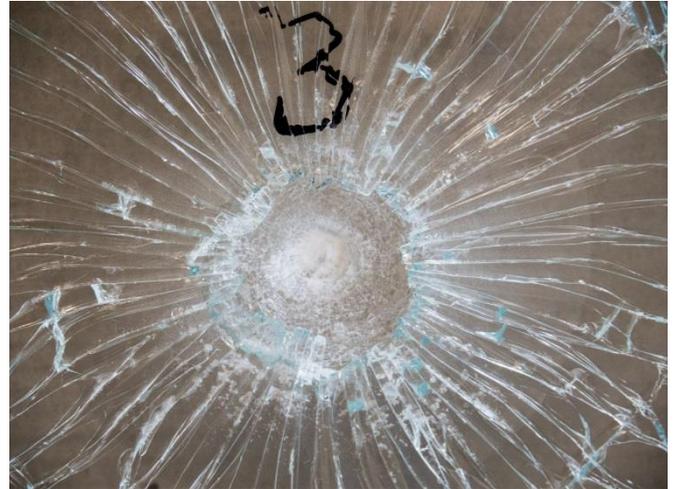
Bild 9
Prüfmuster Nr. 3 nach dem Versuch, Vorderseite

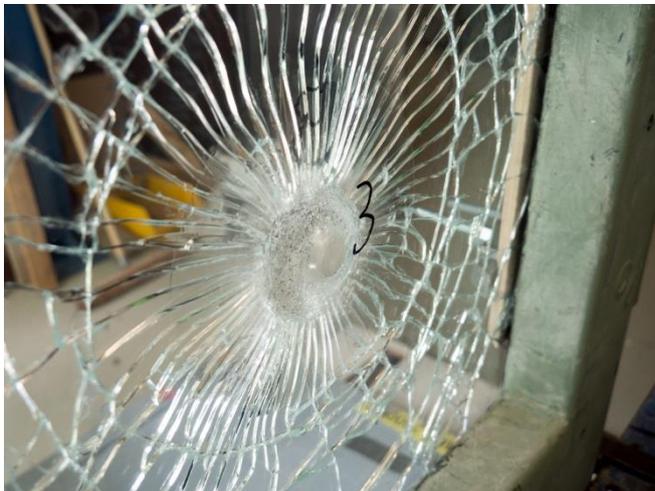
Bild 10
Prüfmuster Nr. 3 nach dem Versuch, Rückseite

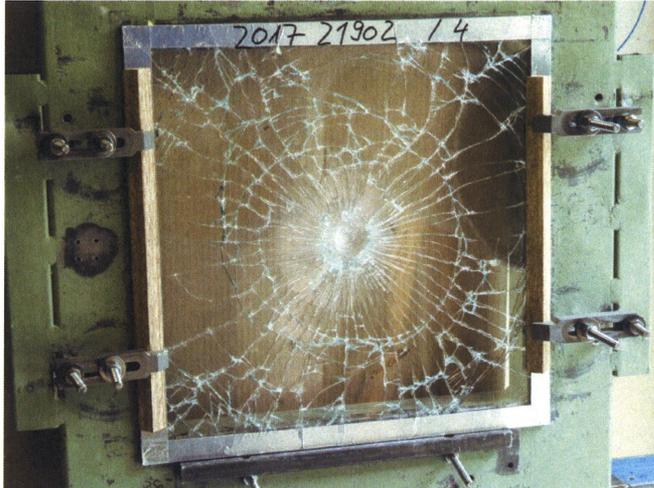
Bild 11
Prüfmuster Nr. 4 nach dem Versuch, Vorderseite

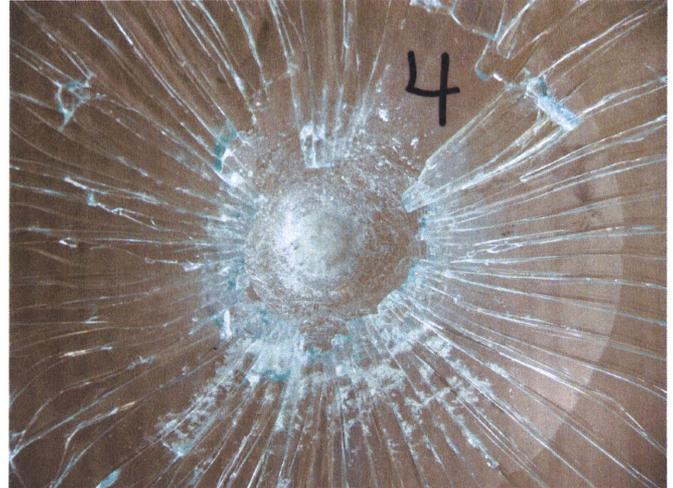
Bild 12
Prüfmuster Nr. 4 nach dem Versuch, Vorderseite

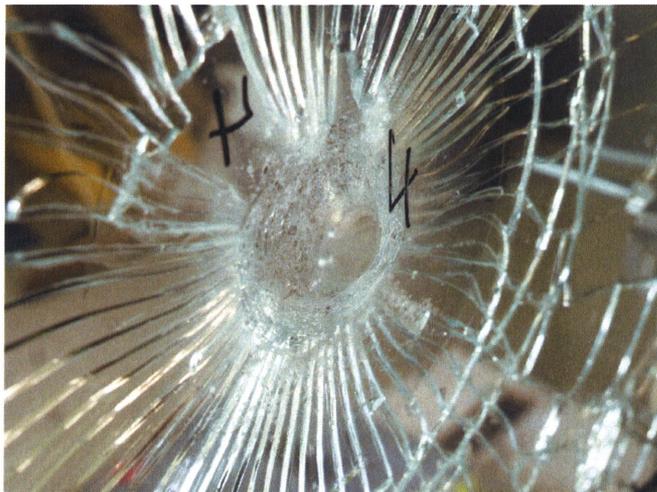
Bild 13
Prüfmuster Nr. 4 nach dem Versuch, Rückseite
